湾流 G650 飞机试飞事故研究

Research on Gulfstream G650 Flight Test Accident

(中国商飞民用飞机试飞中心, 上海 200232)

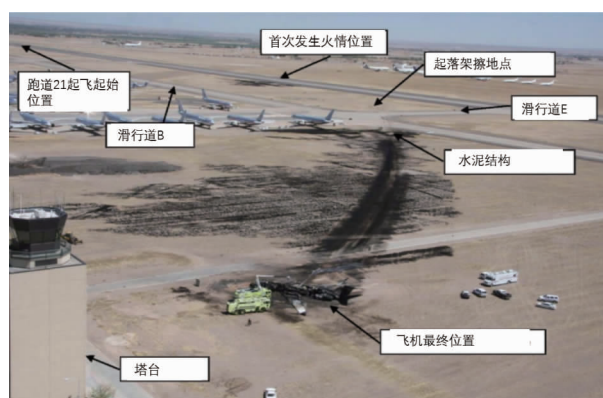
图 1 G650 事故现场

2011 年 4 月 2 日,美国新墨西哥州罗斯威尔湾流宇航公司 G650/N652GD 飞机起飞过程中失速坠毁造成两名试飞员和两名试飞工程师遇难。事故发生时在进行一发失效继续起飞试飞科目,飞机右机翼失速造成飞机滚转,进而导致右侧翼尖擦跑道,飞机从右侧偏出跑道。偏出跑道后,飞机撞到混凝土建筑和机场气象站,导致严重的结构损坏并起火,机身和客舱内部结构被烧毁,如图 1 所示。

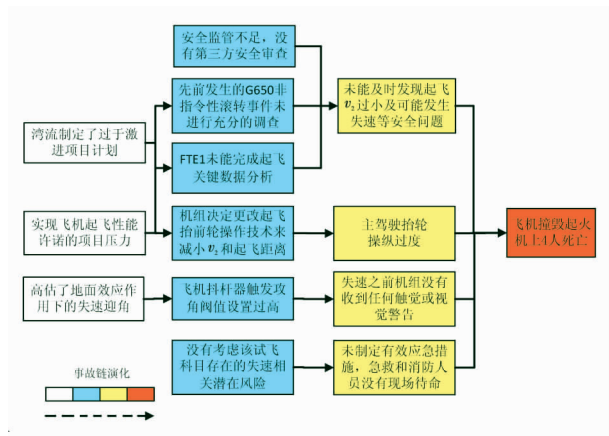
图 2 湾流 G650 试飞事故链演化分析

NTSB 在事故调查中发现,G650 飞机在离开地面时发生失速。在试飞准备时,湾流公司高估了地面效应作用下的失速迎角。飞机抖杆器触发(失速警告)以及主飞行显示器上相应的俯仰限制指示的阈值都设置过高,使得试飞机组在发生真正失速之前没有收到任何触觉、听觉或视觉警告。这起飞行事故发生前,事实上至少已经存在两方面比较显著的安全隐患。一方面,在事故发生前,G650 试飞中已经发生两次右外侧机翼失速事件。如果湾流公司能够在前两次事件发生后开展深入的空气动力学分析,就有可能发现地面效应下的失速迎角低于预期值的问题从而避免事故发生。另一方面,在事故发生前的性能试飞中,G650 飞机持续超过目标起飞安全速度(V_2)。湾流公司在性能试飞之前、期间都没有采用模拟器或者动力学分析方法验证 V_2 速度。为了实现飞机起飞性能的许诺,湾流公司并未确定 V_2 超标的根本原因,而是尝试通过更改飞机起飞抬前轮的试飞技术来减小 V_2 速度和起飞距离。

为能够在 2011 年第三季度获得美国联邦航空局(Federal Aviation Administration,简称 FAA)颁发的型号合格证,湾流公司 G650 试飞项目计划过于激进。进度的压力以及在技术监督和安全管理方面程序不健全,导致过于关注如何让项目推进,不愿挑战关键的假设,不愿重视在测试时出现的飞机异常响应。节点的压力导致一系列盲目决策和失误,安全管理人员没有对此前两次试飞中出现的非指令滚转事件进行调查,机组决定通过更改试飞员操作技术继续进行试飞,未仔细分析 V_2 超限原因。为了赶项目节点试飞工程师(flight test engineer,试飞工程师,简称 FTE,节点试飞工程师记为 FTE1,登机试飞工程师记为 FTE2)未能及时完成关键试飞数据的分析。

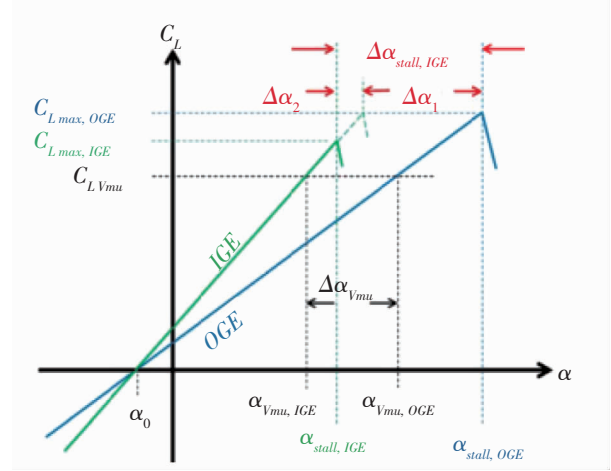
图 3 地效对失速攻角影响^[2]

在发生事故的试飞架次前湾流的试飞工程师根据 V_{MU} 试验结果将 $\Delta\alpha_{stall,IGE}$ 从 -2° 调整为 -1.6° 过程中引入假设 $C_{L_{max,IGE}} = C_{L_{max,OGE}}$ 。湾流试飞工程师估计方法存在两个错误,一是采用 V_{MU} 升力系数,而所有 V_{MU} 试飞数据点升力系数均小于最大升力系数;二是假设最大升力系数地效影响不变,如图 3 所示。以下对这两个问题造成的误差进行分析计算以确定正确的失速攻角修正量 $\Delta\alpha_{stall,IGE}$ 。

根据 G650 起飞数据,当起落架接触地面时 k_h 约等于 1.18,对于襟翼 10° 构型, $\alpha_0 = -1.25^\circ$, $\alpha_{stall,OGE} = 14.7^\circ$ 以上数据代入式(2)得到 $\Delta\alpha_1 = -2.5^\circ$ 。

设 $C_{L_{max,IGE}} = k_{CL} C_{L_{max,OGE}}$,对 G650 飞机 CFD 分析表明 $k_{CL} = 0.95$,代入式(3)得到 $\Delta\alpha_2 = -0.7^\circ$,因此总的失速攻角变化量为:

远大于事故发生时设定的 -1.6° ,这也是为什么机组在发生失速时没能获得任何提示或警告的原因。
