波音 737NG 飞机水平安定面疲劳 裂纹处理方法分析

Method Analysis of Boeing 737NG Aircraft Horizontal Stabilizer Fatigue Crack Damage

张 健 / ZHANG JIAN

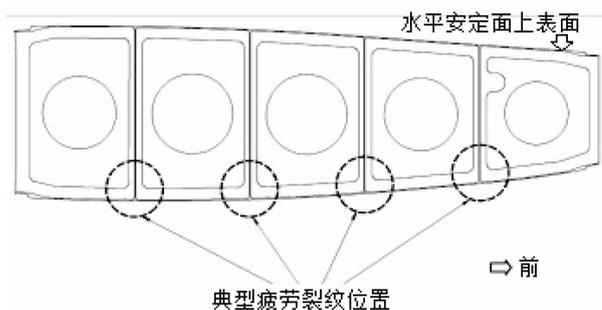
根据波音的通告信息及MRO(Maintenance Repair Operation,简称MRO)的维护经验,多架飞机水平安定面在站位STAB STA92.7以及STAB STA129.5处的肋缘条垂直翻边及肋缘条腹板处产生过疲劳裂纹,典型疲劳裂纹位置如图1所示。

图1 水平安定面肋缘条疲劳裂纹位置

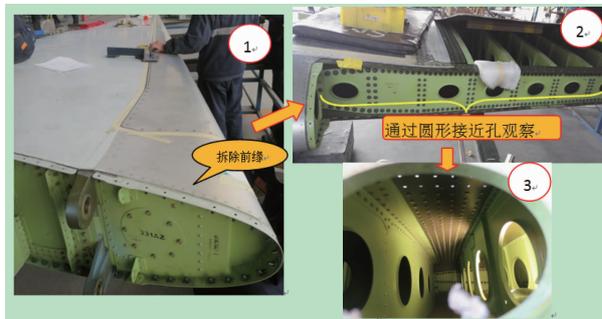
水平安定面肋缘条的检查接近最为便捷的方法通过拆除前缘的方式进行,拆除水平安定面的前缘后,通过前梁腹板的圆形接近孔便可以检查对应位置的裂纹。检查方式通常采用目视或高频涡流表面检查。详细过程如图2所示。

图2 肋缘条疲劳裂纹检查方法

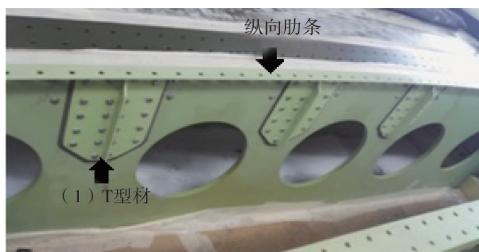
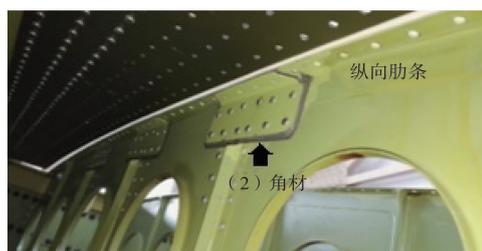
图 4 纵向疲劳裂纹施工图

波音 737NG 飞机水平安定面肋缘条的疲劳裂纹可以依据结构修理手册 SRM55-10-09 REPAIR4 进行修理,修理方法是将疲劳裂纹去除后,在损伤区域安装“T”型材和“L”型角材,通过双侧加强肋缘条的方式恢复其结构强度性能。修理方案以及施工图如图 3 和图 4 所示。

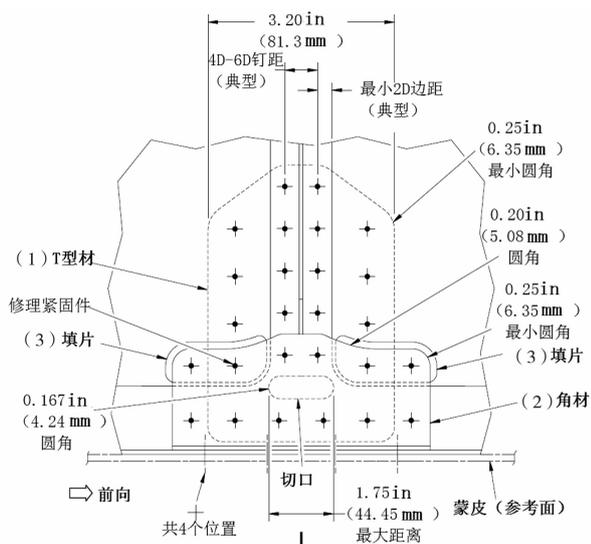
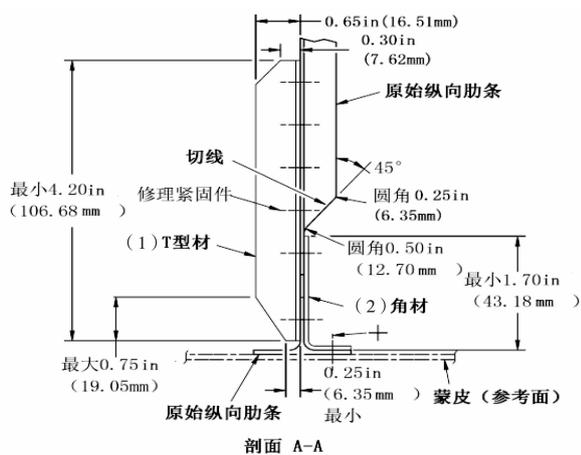
图 3 肋缘条疲劳裂纹的修理方案

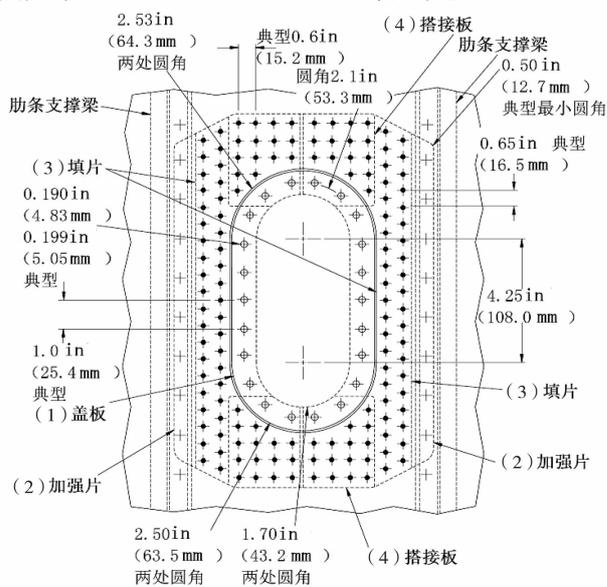
图 5 接近门蒙皮恢复方案 REPAIR 7

REPAIR 7 或者 SRM55-10-01 REPAIR 8。REPAIR 7 和 REPAIR 8 提供了接近肋缘条及恢复方案,均需在水平安定面下蒙皮挖圆形接近门。两种方案的区别之处在于新挖接近门周围蒙皮的恢复方案,REPAIR 7 采用了安装单个加强片的方式,而 REPAIR 8 设计为安装双加强片恢复蒙皮强度,该方案可以解决部分空间距离不足的问题。需要注意的是,两种挖接近门的方案具有同样的使用限制:飞机每侧水平安定面最多只能允许一处接近门修理存在。接近及蒙皮恢复方案 REPAIR 7 和 REPAIR 8 分别见图 5 和图 6。

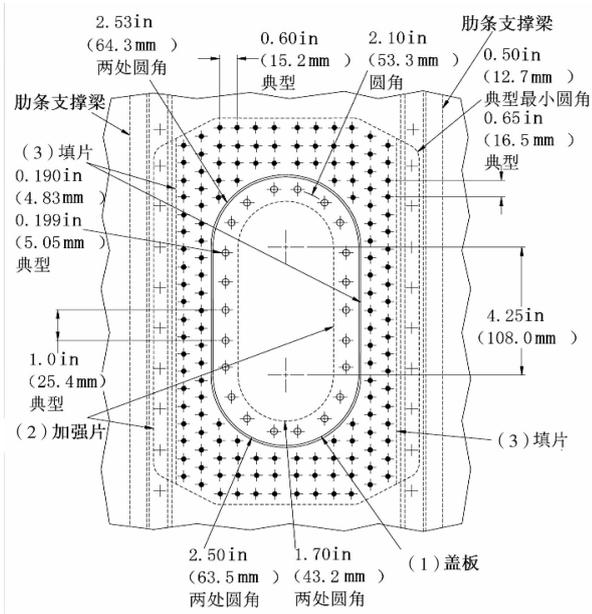
图6 接近门蒙皮恢复方案 REPAIR 8
