# 民用飞机失速尾旋(螺旋)事故 Stall-Spin Accidents for Civil Aircraft

颜 巍 黄灵恩 / YAN Wei HUANG Ling'en

(上海飞机设计研究院, 上海 201210)

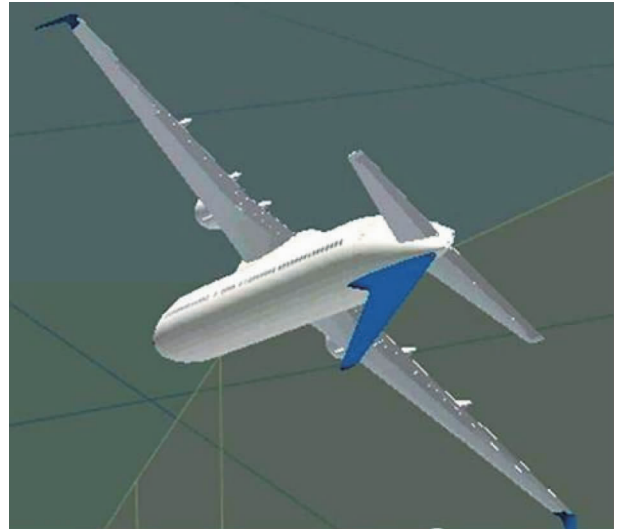
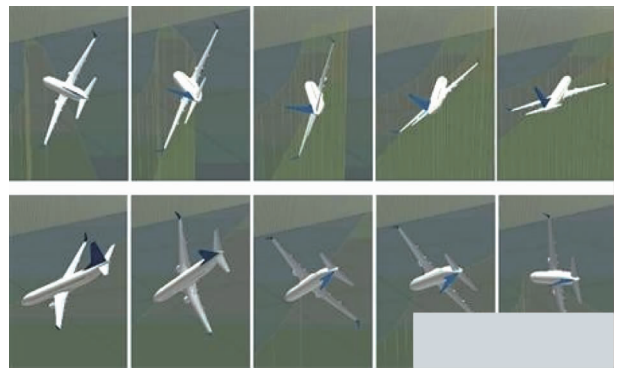
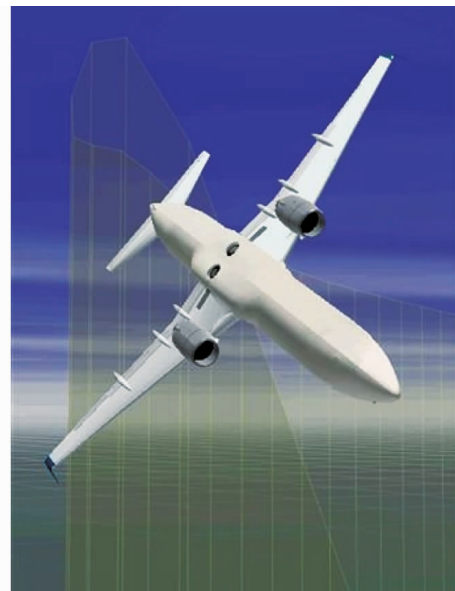
图1 全日空波音737-700客机倒飞尾旋事故模拟

2011年9月6日晚,全日空的一架波音737-700客机从冲绳那霸机场飞往东京羽田机场,机上共有112名乘客和5名乘务员。10:50许,飞机在静冈县上空12 500 m高空飞行时,机长上厕所,副机长在邻座的驾驶席上。突然客机突然左倾,最大角度达到131.7°,进入倒飞状态,而后客机以头朝下35°的姿势,以螺旋状向斜下方急坠,在30 s内由12 500 m的飞行高度下坠1 800 m,过程中机体内外最大承受了约为地面2.68倍的重力作用,飞机倒飞状态如图1所示。机长慌张跑回驾驶席,立即将飞机恢复到正常状态,才没有导致严重事故的发生。所幸事故中100多名乘客由于全部系上安全带而没有受伤,仅有两名空姐因为头被撞而扭伤了脖子。事后日本运输安全

a) 倒飞状态模拟图

b) 进入倒飞尾旋的过程模拟图

c) 倒飞状态模拟图

委员会成立事故真相调查组,详细分析了飞行记录数据(DFDR),并对机组成员进行了详细的质询。调查结果是:副驾驶员暂时代替机长驾驶飞机时,误将尾翼的方向舵调整按钮当作舱门解锁按钮按下(737 驾驶舱门锁开关,紧挨着方向舵配平电门,而且正好也是往左扭开锁),才引发了该事故。据悉,该副驾驶员此前曾驾驶一架波音 737-500 客机达 4 年之久,其舱门解锁按钮的位置、形状酷似事故飞机的方向舵调整按钮,因而才会按错键。副驾驶员过了约 17 s 发现操作失误后,虽然将操纵杆向右拉使机体开始复原,但中途有所松懈导致机体再次左倾并急速下降。为防止类似事故的再次发生,日本运输安全委员会要求全日空公司向所有飞机驾驶员普及单人持续驾驶飞机时应遵守的基本事项,并进行大型飞机异常姿态改出训练。
