从事故角度浅谈飞机结构设计理念及规章

摘 要:

2017 年交通部发布了《CCAR121 大型飞机公共航空运输承运人运行合格审定规则》R5 版本, 其中维修体系的主要变动为附件 J: 持续适航和安全改进, 民航局审定司同时发布/修订了 8 个相应咨询通告。其中重点规章为《AC-121-FS-2018-71 修理和改装的损伤容限检查要求》。通过民航史上关键事故, 介绍并阐述规章和咨询通告中“安全寿命”、“损伤安全”和最终发展为“损伤容限”的历史及落实到附件 J 和咨询通告的相应条款, 为业内人员提供借鉴, 加深对于飞机结构安全设计理念和规章理解。

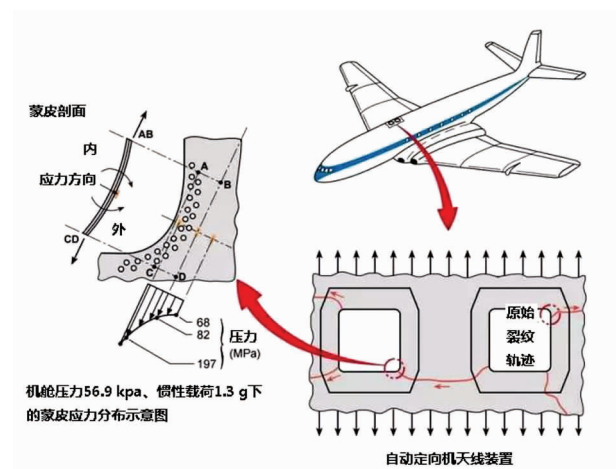
通过机身残骸的收集,事故报告判定主因是位于 ADF 天线角落处的蒙皮裂纹。经过分析,调查人员认为该机型在结构上存在两大缺陷:

(1)当时增压舱属于新颖设计。对于承受舱压的蒙皮结构,飞机在其开口设计上采用了矩形开口设计,导致矩形角落处的应力快速集中,如图 1 所示。

图 1 “慧星 1” ADF 蒙皮应力示意

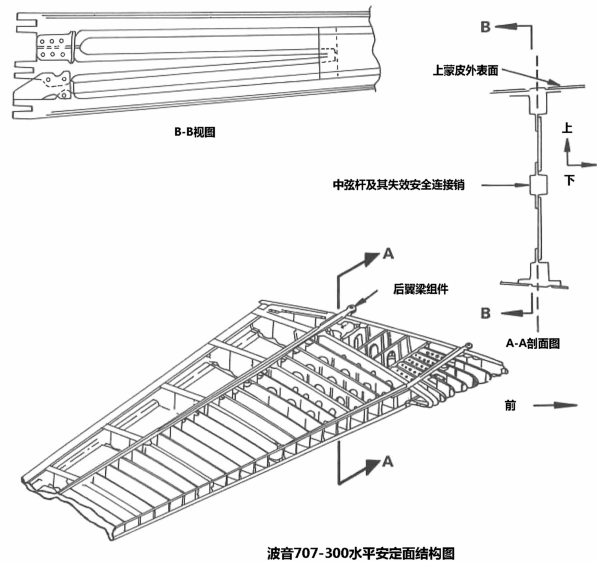
作为波音707-300的前身,波音707-100的设计中已体现了“损伤安全”(多余度)设计理念:后梁使用了“上下双连接销 attachment pins”设计,如图2所示。试验迹象表明哪怕在动态飞行中上连接销突然失效的情况下,下连接销和前梁依然能够承载本次降落所需的负荷。

图2 波音707-100及波音707-300的上下双连接销结构

波音707-300延续了这一设计,但由于机身负载增大,为了继续满足上连接销失效后的“余度设计”,波音707-300的安定面增加了中弦杆(centre chord)。由于中弦杆是在上连接销破损状态下的应急使用,所以为了保障在正常状态下该备用结构不承受载荷(防止提前产生裂纹),设计方为此调节了上下弦杆的松紧配合以实现这一设计理念。

在这一载荷传递路径设计模型上,波音707-300的加强蒙皮承载了额外的弯曲载荷后,由于中连接销和下连接销的存在,波音707-300产生了和波音707-100完全不同的载荷传递和局部应力行为。在“卢萨卡”707-300的飞机上,上连接销并未直接失效,而是先产生了变形。基于这种变形,中连接销和下连接销提前开始承受额外载荷。在这样的高负载环境下,紧固件没有达到应有的“高剪切”强度要求,以至于最终产生了裂纹。

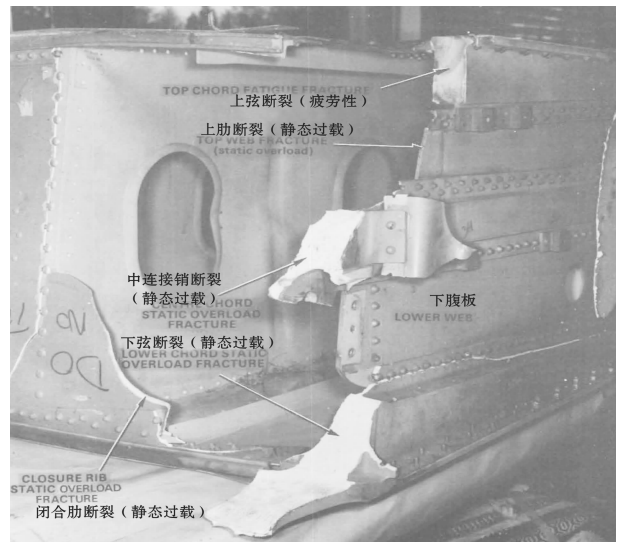
根据材料分析推断,在事故发生前相关部件带裂纹飞行了约7 200次,这条“提前出现”的裂纹,如

图3所示。最终导致“多余度”的设计中冗余或备份系统(Redundant or backup systems)和主要结构元件(principal structural)在相对应的维修项目到期前提前共同失效。

图3 B-BEBP上失效的连接销

在调查报告^[8]中,调查人员认为两个机型的载重差异最终产生了骨牌效应:设计人员没有意识到材质的改进在提高静强度的同时,却降低了整体的疲劳强度,即加强的蒙皮结构导致较高的表面蒙皮载荷,致使紧固件的载荷升高,最终转移至后翼梁根部,影响了安定面的安全和稳定性。

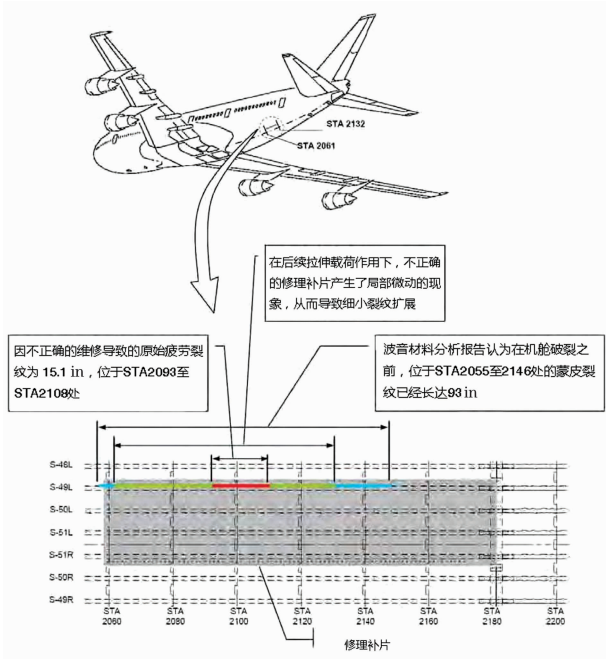
2002 年华航 B-18255 在执行定期航班 CI611 时发生高空解体坠毁,事件主因是 1980 年某次降落时

擦尾损伤的修理未严格按照 SRM 手册完成。修理的不规范导致该部分产生了金属疲劳裂纹,如图 5 所示。

图 5 B-18255 机身下部不规范的修理

但根据 B-18255 事故报告^[9]的分析和判断,在 1980 年首次不规范修理之后,该修理的重复检查人员和公司工程管理同样存在过错。

针对运营人虽然注意到不规范修理,但由于维修记录不完整导致无法全面评估的情况,《AC-121-FS-2018-71 修理和改装的损伤容限检查要求》^[3]附录 2 要求对于涉及可能不满足最低要求的修理,运营人必须在发现后的首次飞行前采取纠正措施。

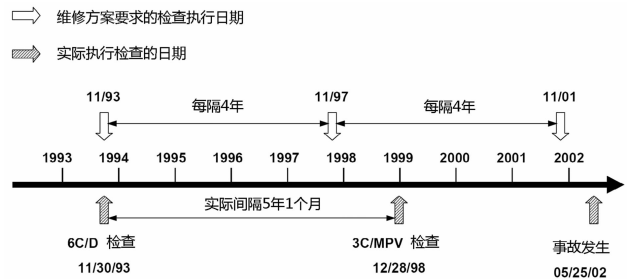
(1)如图 6 所示,该架飞机的维修方案 CPCP53-12-01 对于舱底的检查所要求的间隔为 4 年,但在上一轮检查推迟了 13 个月,诧异的是适航当局也并没有批准过该推迟计划;

图 6 B-18255 飞机未经批准的 CPCP 项目延期

针对类似华航偏离维修方案的情况,《AC-121-FS-2018-65-R1 航空器结构持续完整性大纲》^[10]附录 1 2.4 明确对于 CPCP 项目不超过 10% 的延期限制。
