从事故角度浅谈飞机结构设计理念及规章

摘 要:

2017 年交通部发布了《CCAR121 大型飞机公共航空运输承运人运行合格审定规则》R5 版本, 其中维修体系的主要变动为附件 J: 持续适航和安全改进, 民航局审定司同时发布/修订了 8 个相应咨询通告。其中重点规章为《AC-121-FS-2018-71 修理和改装的损伤容限检查要求》。通过民航史上关键事故, 介绍并阐述规章和咨询通告中“安全寿命”、“损伤安全”和最终发展为“损伤容限”的历史及落实到附件 J 和咨询通告的相应条款, 为业内人员提供借鉴, 加深对于飞机结构安全设计理念和规章理解。

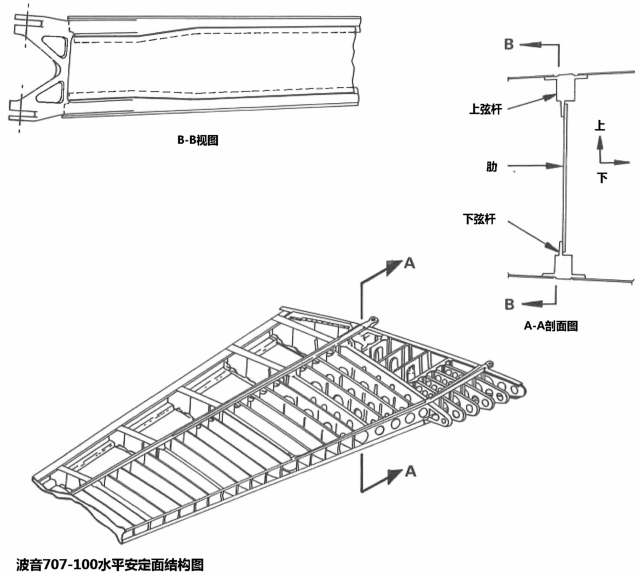
图2 波音707-100及波音707-300的上下双连接销结构

作为波音707-300的前身,波音707-100的设计中已体现了“损伤安全”(多余度)设计理念:后梁使用了“上下双连接销 attachment pins”设计,如图2所示。试验迹象表明哪怕在动态飞行中上连接销突然失效的情况下,下连接销和前梁依然能够承载本次降落所需的负荷。

波音707-300延续了这一设计,但由于机身负载增大,为了继续满足上连接销失效后的“余度设计”,波音707-300的安定面增加了中弦杆(centre chord)。由于中弦杆是在上连接销破损状态下的应急使用,所以为了保障在正常状态下该备用结构不承受载荷(防止提前产生裂纹),设计方为此调节了上下弦杆的松紧配合以实现这一设计理念。

在这一载荷传递路径设计模型上,波音707-300的加强蒙皮承载了额外的弯曲载荷后,由于中连接销和下连接销的存在,波音707-300产生了和波音707-100完全不同的载荷传递和局部应力行为。在“卢萨卡”707-300的飞机上,上连接销并未直接失效,而是先产生了变形。基于这种变形,中连接销和下连接销提前开始承受额外载荷。在这样的高负载环境下,紧固件没有达到应有的“高剪切”强度要求,以至于最终产生了裂纹。

根据材料分析推断,在事故发生前相关部件带裂纹飞行了约7 200次,这条“提前出现”的裂纹,如
