基于 EMBRAER 服务信函的飞控通电 自检测运行需要捕获

Operation Need Capture of Flight Control PBIT Based on EMBRAER Service Newsletter

从商用飞机系统工程的利益攸关方模型衍生出一条捕获运行需要的途径:通过民机直接竞争者巴西航空工业公司(EMBRAER)发布的服务信函捕获飞控通电自检测的需要。同时,针对 EMBRAER 服务信函进行了筛选、分析和处理,进而捕获到“飞控系统应具有通电自检测计时读数器功能和通电自检测进行时提示状态信息”“液压通电自检测功能应具有合理中止的液压压力门限”等需要。该方法可丰富民机初始设计,降低产品投入市场运行后才出现问题的概率,为民机设计提供参考思路。

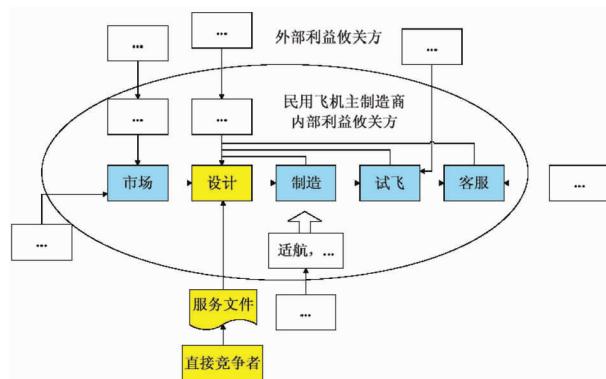
图 1 民用飞机的利益攸关方模型

民用飞机的利益攸关方涉及范围较广,如图 1 所示。本文选择通过直接竞争者 EMBRAER 向航空公司发布的服务信函(一种维修工程类服务文件)进行飞控通电自检测运行需要捕获,包括筛选、分析和处理步骤,丰富了民机飞控通电自检测设计的初始过程,将有利于减少民用飞机在投入市场运行后出现的飞控通电自检测相关问题。

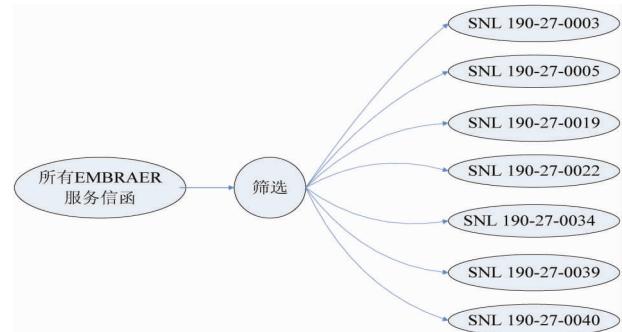
图 2 飞控通电自检测相关 EMBRAER 服务信函

本文通过 EMBRAER 发布的服务信函筛选出与飞控通电自检测相关的 7 条服务信函, 如图 2 所示。

对图 2 中的 7 条服务信函进行飞控通电自检测分析和处理, 见表 1。
